بنای تاریخی کاروانسرای شاه عباسی دامغان

مشخصات بنا، سایت پلان و موقعیت قرارگیری بنا

مشخصات کالبدی، نقشه ها و مدارک فنی و کاربری پیشنهادی

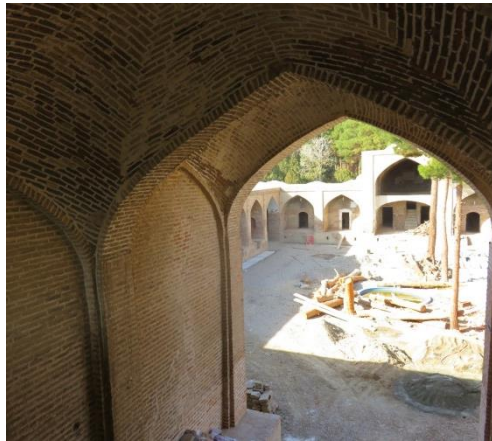
تصویر شماره ۱ - حیاط و ایوان شمالی

این بنا از نوع کاروانسراهای چهار ایوانی و درون شهری است. که دارای ۲۰ حجره می باشد. ورودی بنا در جبهه جنوبی قرار دارد که شامل سردری دو طبقه می باشد همچنین ایوان شمالی نیز در دو طبقه بنا گردیده است. حیاط کاروانسرا به صورت مستطیل شکل و ابعاد ۳۱×۲۱ مترمربع است. شترخانهها در فضایی دورتر دور پشت حجره ها قرار دارند که از چهار جبهه بنا به آنها راه وجود دارد.

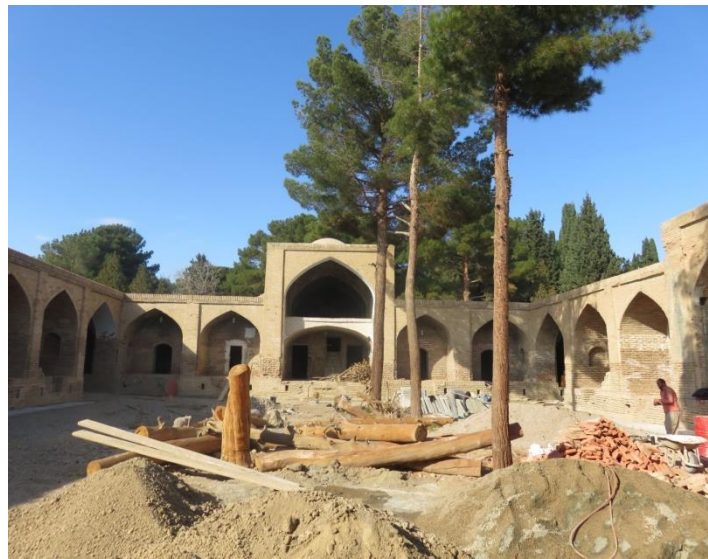
تصویر شماره ۲ - ایوان شمالی

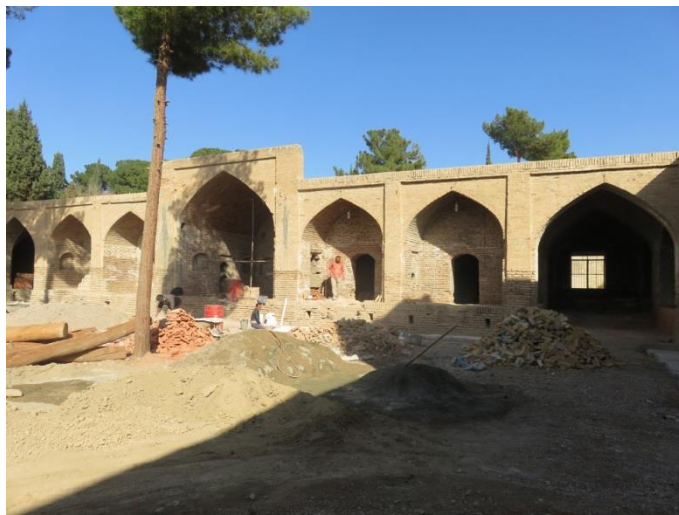
تصویر شماره ۳ - ایوان شرقی

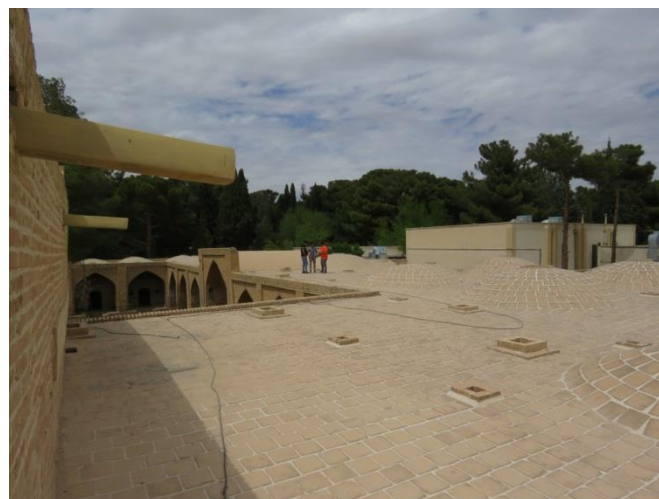
تصویر شماره ۴ - بام ضلع شرقی بنا

- در راستای مرمت این کاروانسرا تا کنون مرمت های استحفاظی توسط اداره کل میراث فرهنگی، صنایع دستی و گردشگری استان سمنان با اقدامات اجرایی همچون سبک سازی، قیدبندی، مرمت بام و اجرای آجر فرش پشت بام، انجام پذیرفته است و بخشی از ازاره شترخان ها بوده است.

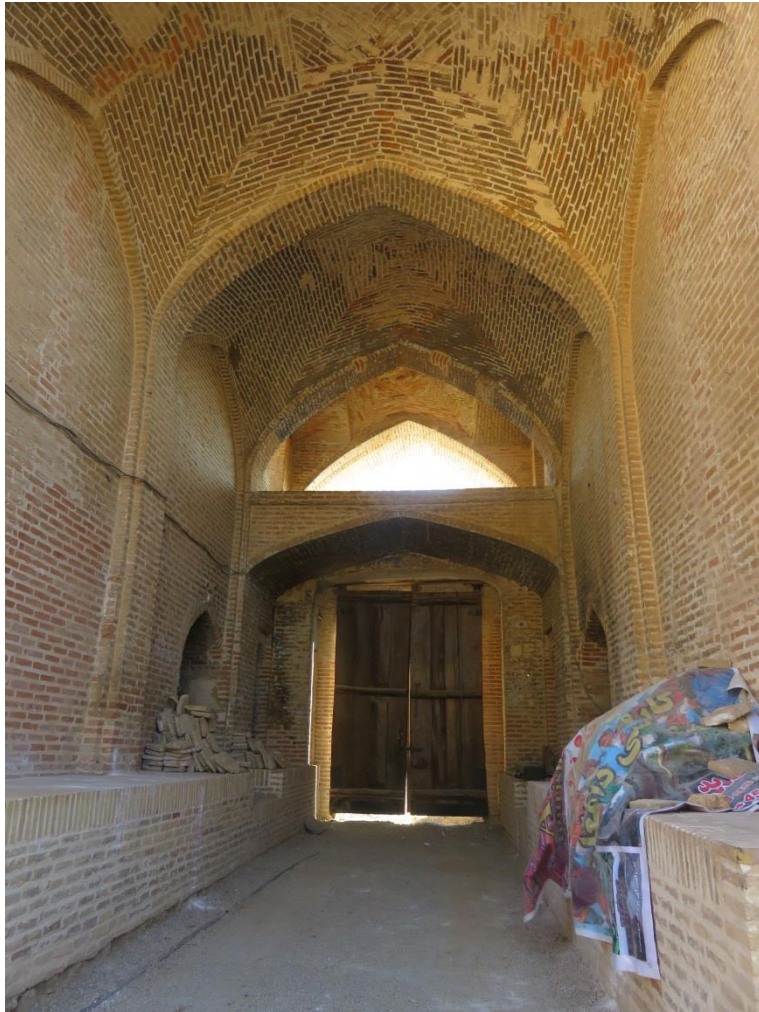
تصویر شماره ۵- ورودی اصلی کاروانسرا

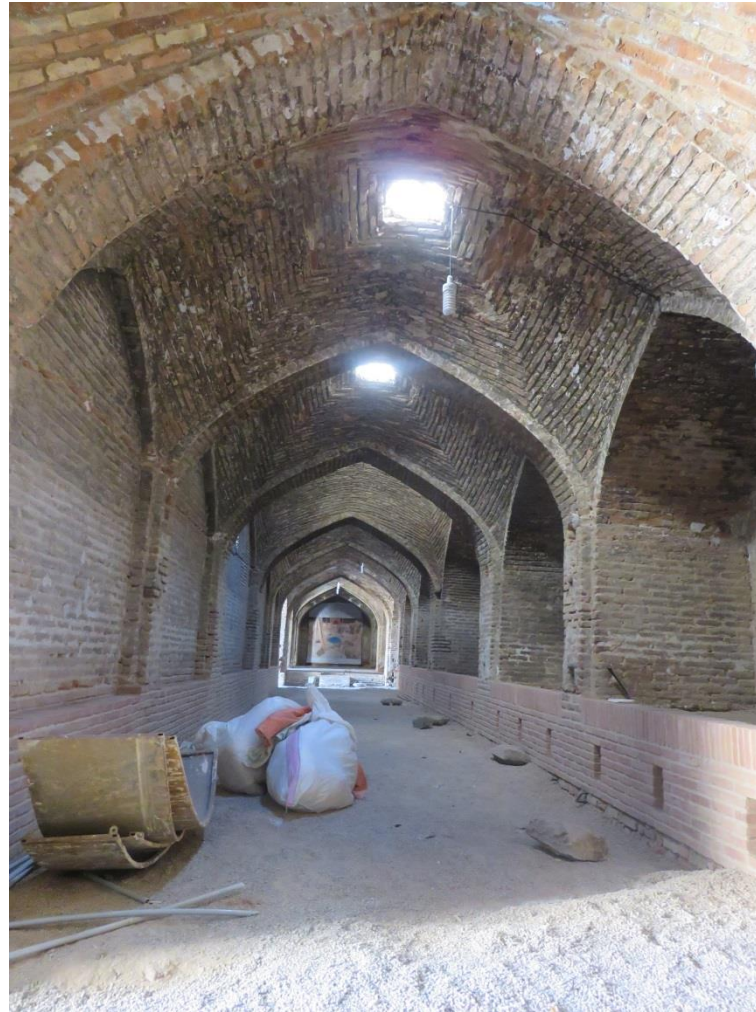
تصویر شماره ۶- فضای داخل شترخان

این اثر تا زمان ثبت ملی بنا در اختیار نیروی انتظامی دامغان بوده است. و به همین دارای مداخلات فراوان از جمله تیغه کشی های زیاد به خصوص در شترخان ها بوده است

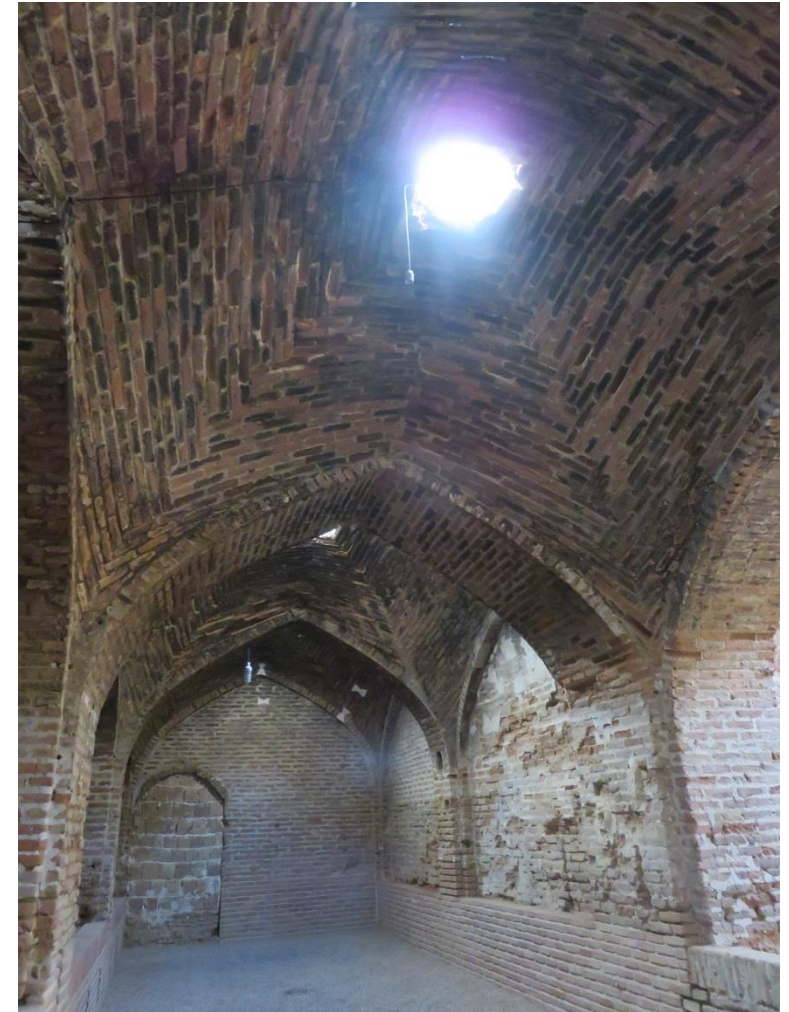
تصویر شماره ۷- فضای داخل شترخان
